OBJEKT Terramare-Schlössl

Konservatorisch-restauratorische Befundung des Metallbestands

Bestand – Zustand – Maßnahmenempfehlung

ATELIER FÜR METALLRESTAURIERUNG KREHON

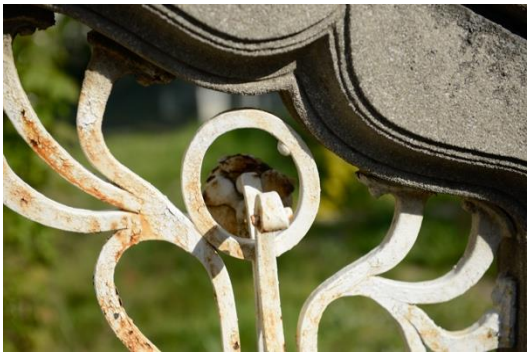
Abb. 55 Spalt zwischen Gitter und Laibung

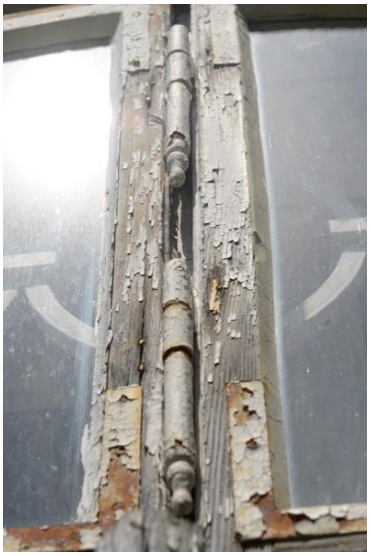
Abb. 91

Die Eisenkorrosion diffundiert in vielen Bereichen bereits stark durch den Anstrich (Abb. 87). Stark von Eisenkorrosion betroffen sind insbesondere jene Bereiche, bei denen die Fassung bereits abgeplatzt ist (Abb.88, 92). Insbesondere die Beschläge an den Außenflügeln der Kastenfenster befinden sich allgemein in schlechterem Zustand (Abb. 92).

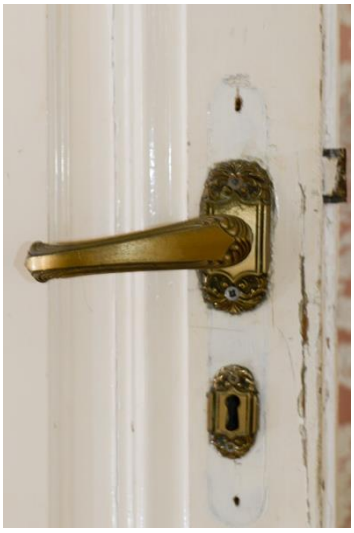
Abb. 163

Türdrücker und Schilder: In jüngster Zeit wurden auch handelsübliche Drücker, beispielsweise aus lackiertem Messing (Abb.162) oder Aluminium (Abb. 163), montiert.

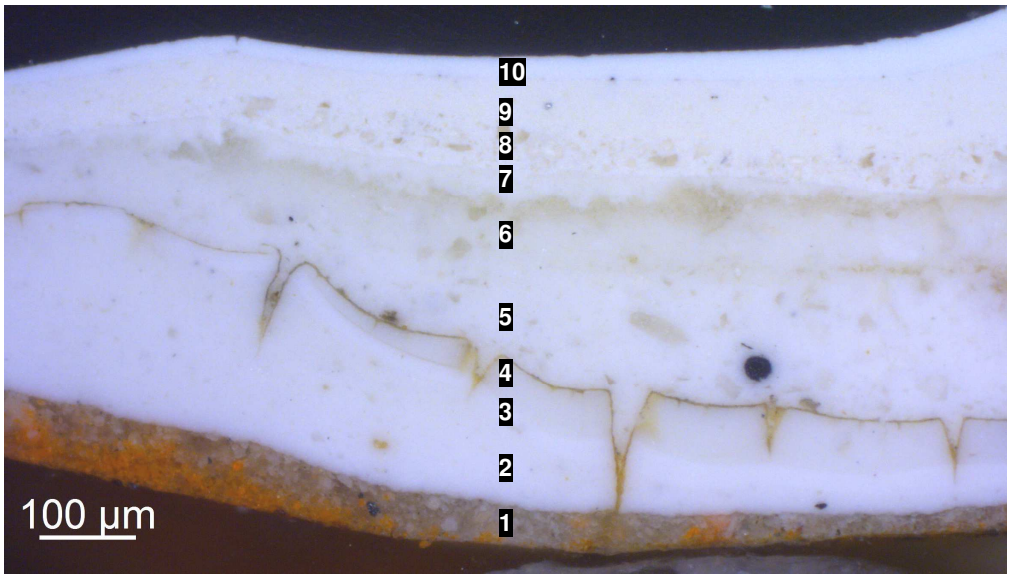
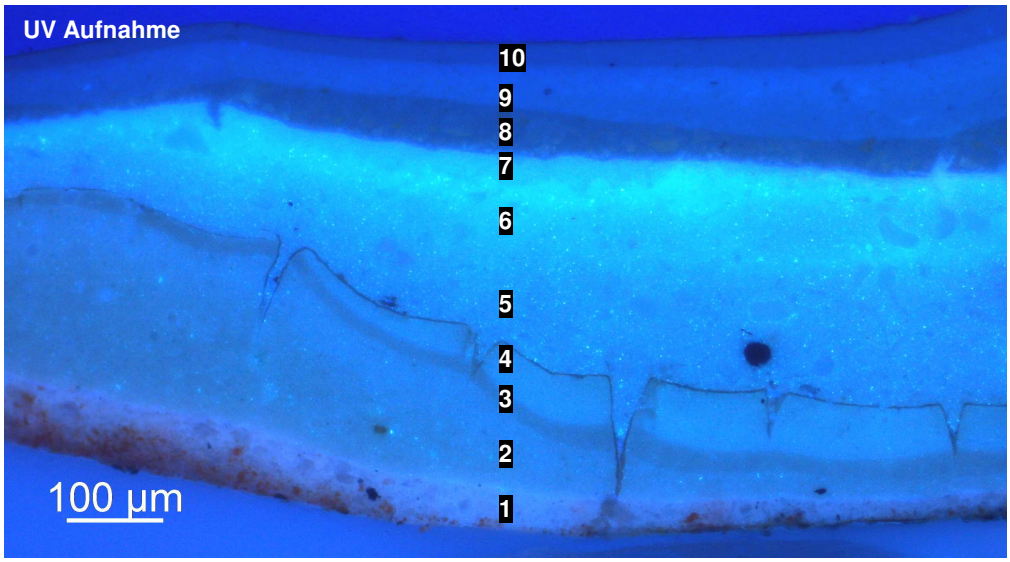
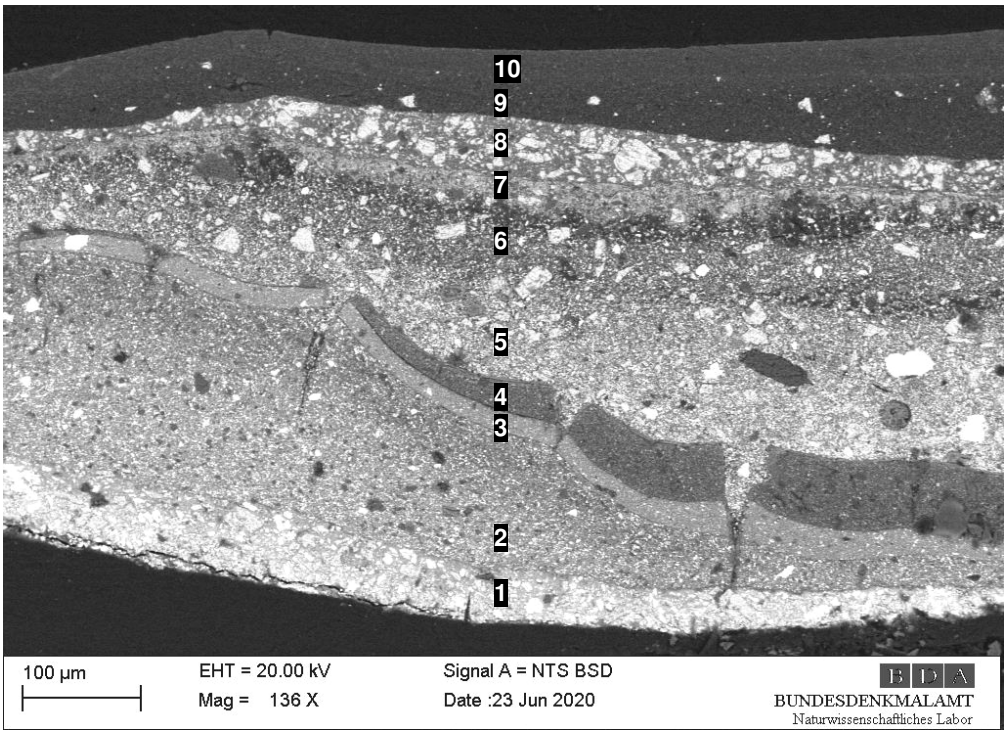
343/20: Probe BGT1_15, Brüstungsgitter (Terrasse 1), Innenseite, Vierkanteisen

1) Schwarz: Fassung mit Hammerschlag in Ölbindung. Bei dieser Fassung handelt es sich nicht um eine Schmiedehaut, Zunder o.ä. sondern um eine bewusst auf mattes schwarz getrimmte Fassung. (*Ob noch frühere Fassungen vorhanden sind, erschließt sich aus der Probe nicht. Nach Befund müsste es sich bei dieser Fassung um die Erstfassung handeln. Auch ist zu beachten, dass die nachfolgende graue Fassung in einen Krakeleeriss eingedrungen ist.*) *Im REM-Bild erkennt man gut, wie die Hammerschlagpartikel in der Farbe abgesunken sind, d.h. die Metallelemente mussten liegend gestrichen worden sein. Auch diese Beobachtung unterstreicht die Vermutung einer schwarzen Erstfassung.* An der Oberfläche Spalt.

3) 50 µm dunkles grau: Zinkweiß, Schwerspat, Bleiweiß, feinkörniges Kohlenschwarz, starke UV-Fluoreszenz aufgrund des hohen Zinkweißanteils
4) 20 µm grau-beige: Zinkweiß, Schwerspat, Bleiweiß, etwas gedunkelt

5) 100 µm gebrochen weiß/hellgrau: Titanweiß mit Dolomitkreide, an der Oberfläche Staubbelag
6) 40 µm weiß: Titanweiß
7) 80 µm weiß Titanweiß
